**REPORT DELL'ATTIVITA' DI APPROFONDIMENTO
DEL QUADRO CONOSCITIVO DI ORDINE
PLANOALTIMETRICO, IDRAULICO E IDROGEOLOGICO
DI UN'AREA UBICATA IN LOC. CAPANNILE, TRA IL
FOSSO DELLA MADONNA E IL FOSSO DEGLI ALBERELLI -
- LOC. LA CALIFORNIA -**

RELAZIONE TECNICA DESCRITTIVA

STUDIO IDROLOGICO IDRAULICO
VERIFICA IDRAULICA

Oggetto: Idr-Relazione tecnica

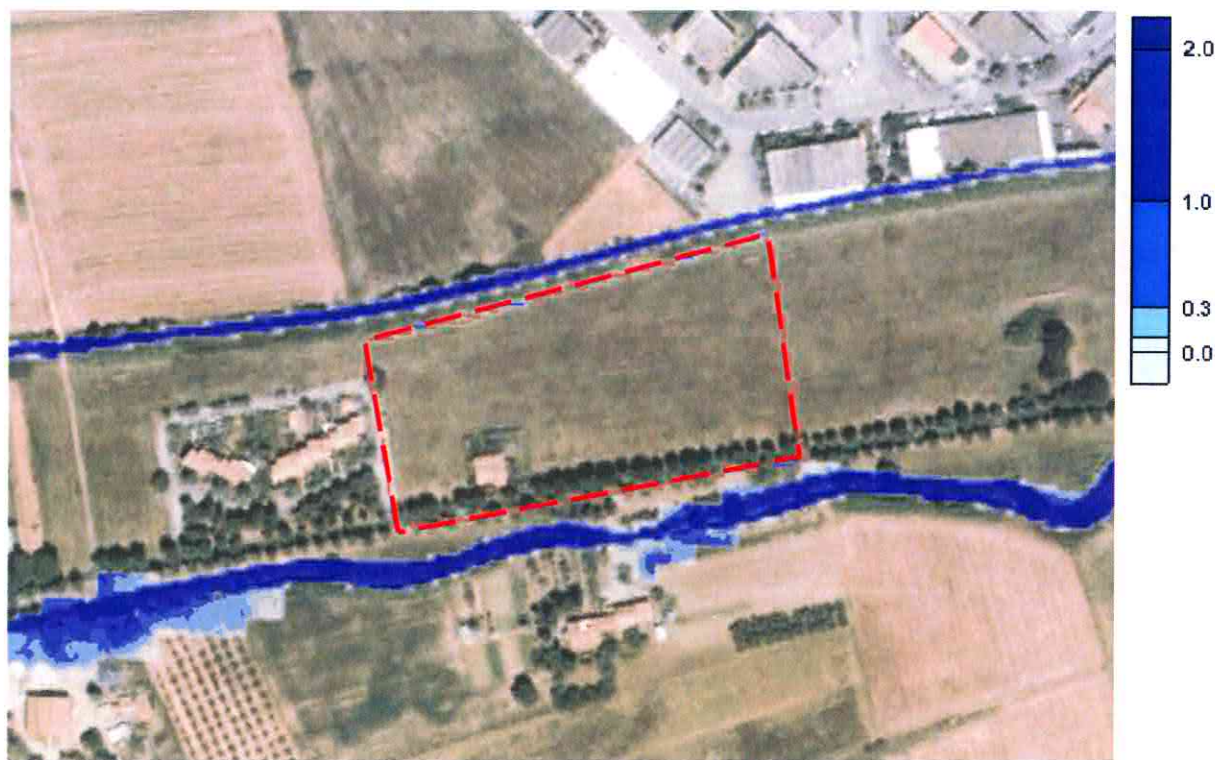
Figura 6 – Estratto verifica idraulica aggiornata – Tiranti idraulici per $T_r=20$ anni

I risultati hanno consentito di specificare che l'area indagata (vedi foto sotto), che risulta interna al Comparto 2 UTOE 1C3 della Variante parziale 2010 al Regolamento Urbanistico di Bibbona, non è interessata da acque di esondazione per l'evento idraulico ventennale.

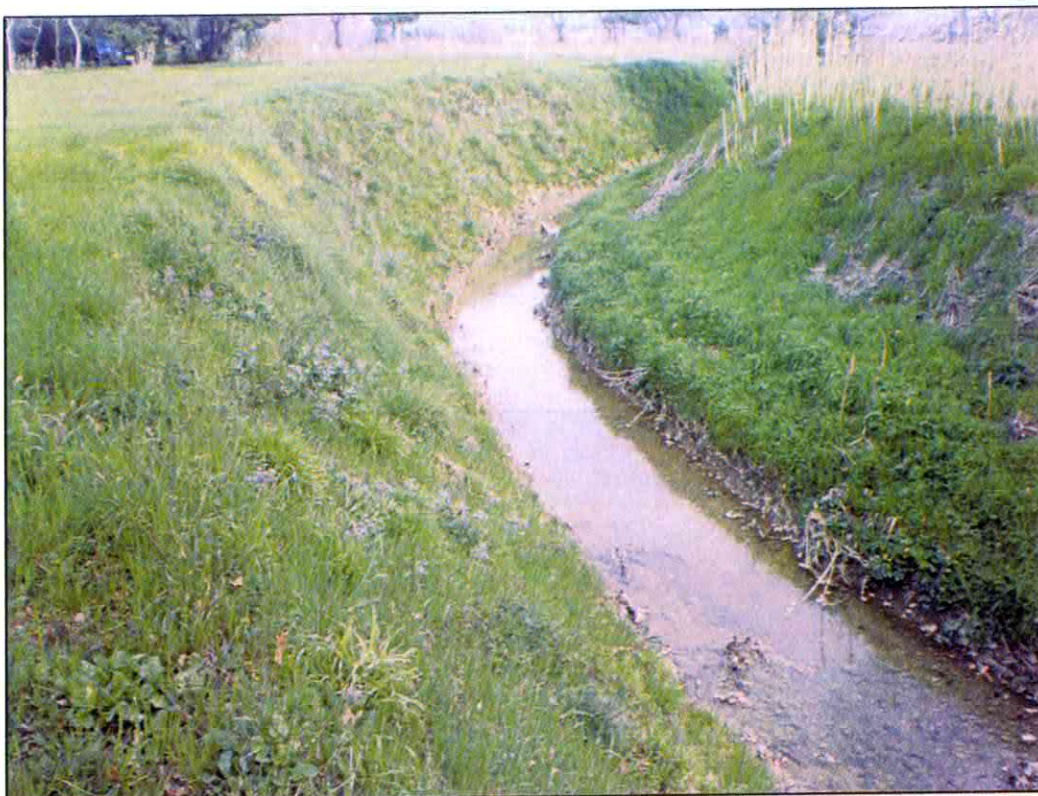
Foto sopra: l'alveo del Fosso della Madonna (ripreso in direzione est) che scorre a sud dell'area indagata.

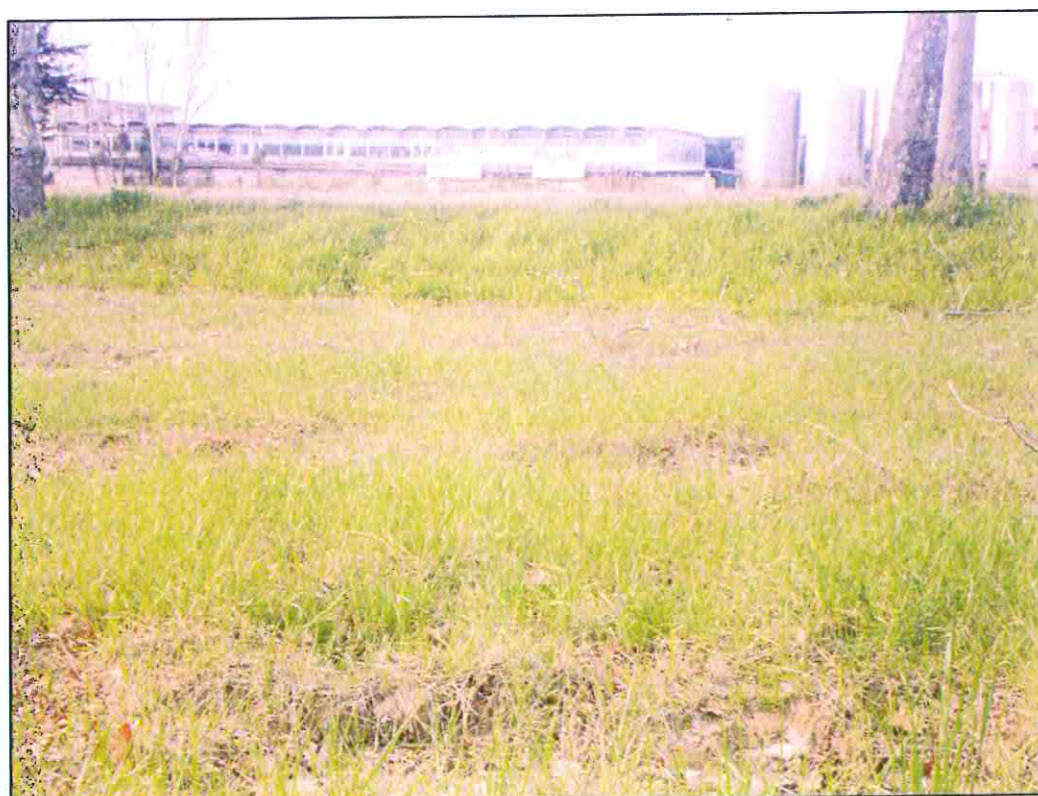
Foto sotto: in evidenza la sopraelevazione della sede stradale di circa 0,5 m (arginello erboso a lato SP della Camminata) che raccorda l'area di scorrimento del fosso della Madonna con la strada medesima. Sullo sfondo l'area artigianale della California posta al di là dell'arteria stradale-.

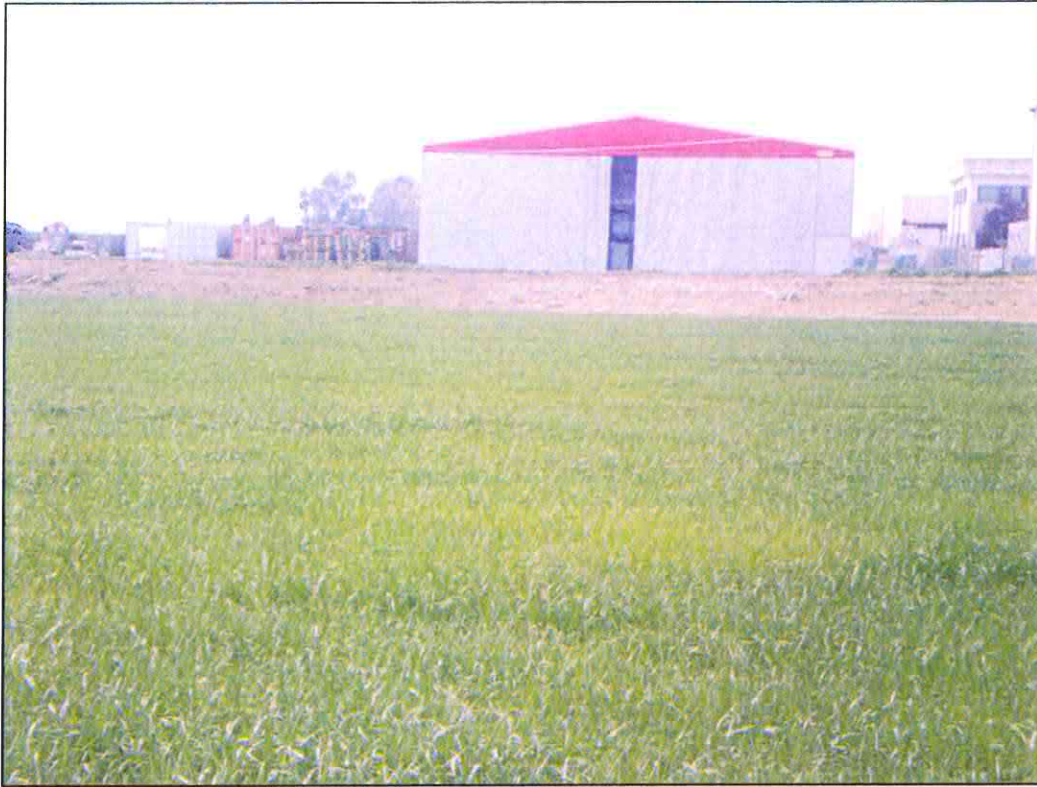
Foto sopra: l'area indagata ripresa in direzione Nord. Sullo sfondo un capannone della zona artigianale posta oltre il Fosso degli Alberelli, il cui argine sinistro è bene evidente in sopraelevazione rispetto all'area pianeggiante.

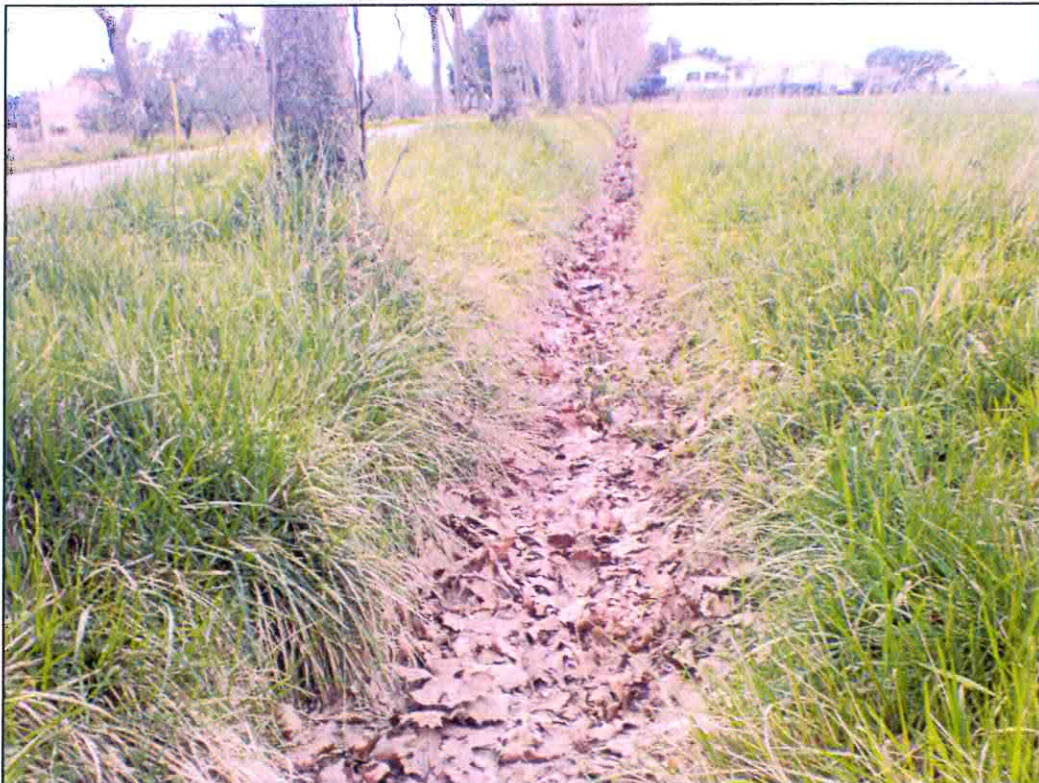
Foto sotto: in evidenza la canaletta drenante posta sul lato Nord della sede stradale, che raccorda la strada medesima con l'area indagata. La ripresa è in direzione ovest.

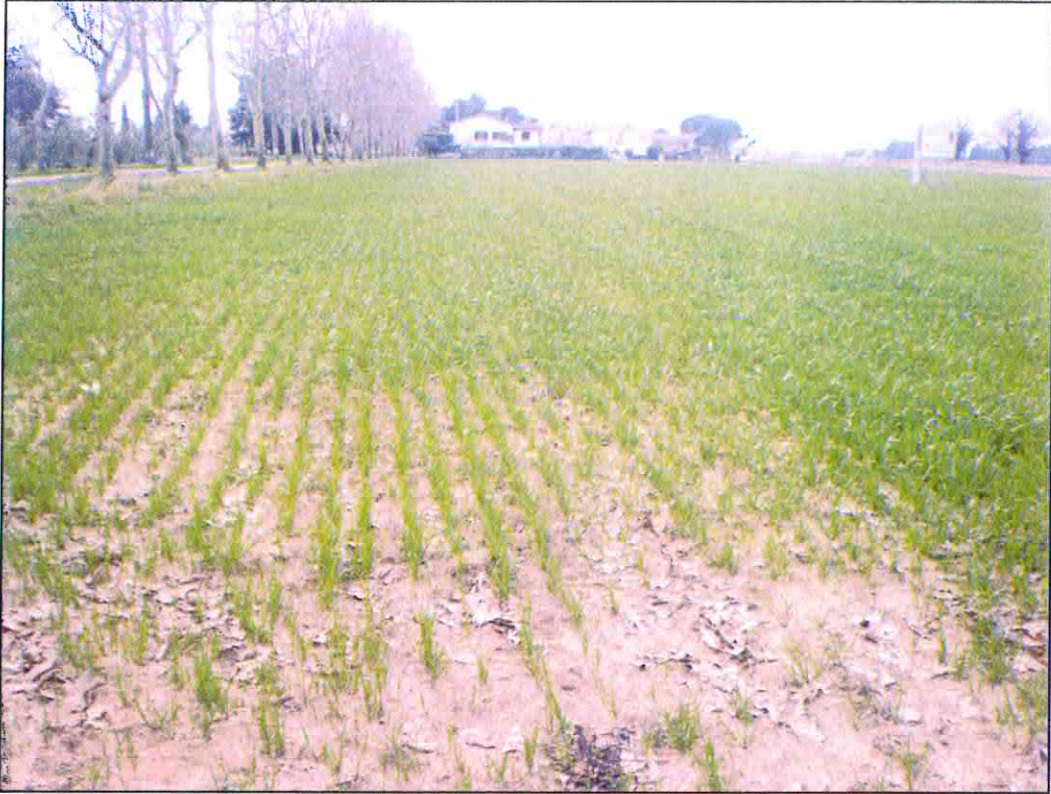
Foto sopra: l'area indagata ripresa in direzione Ovest.
Sullo sfondo, a sinistra, si intravede la SP della Camminata.

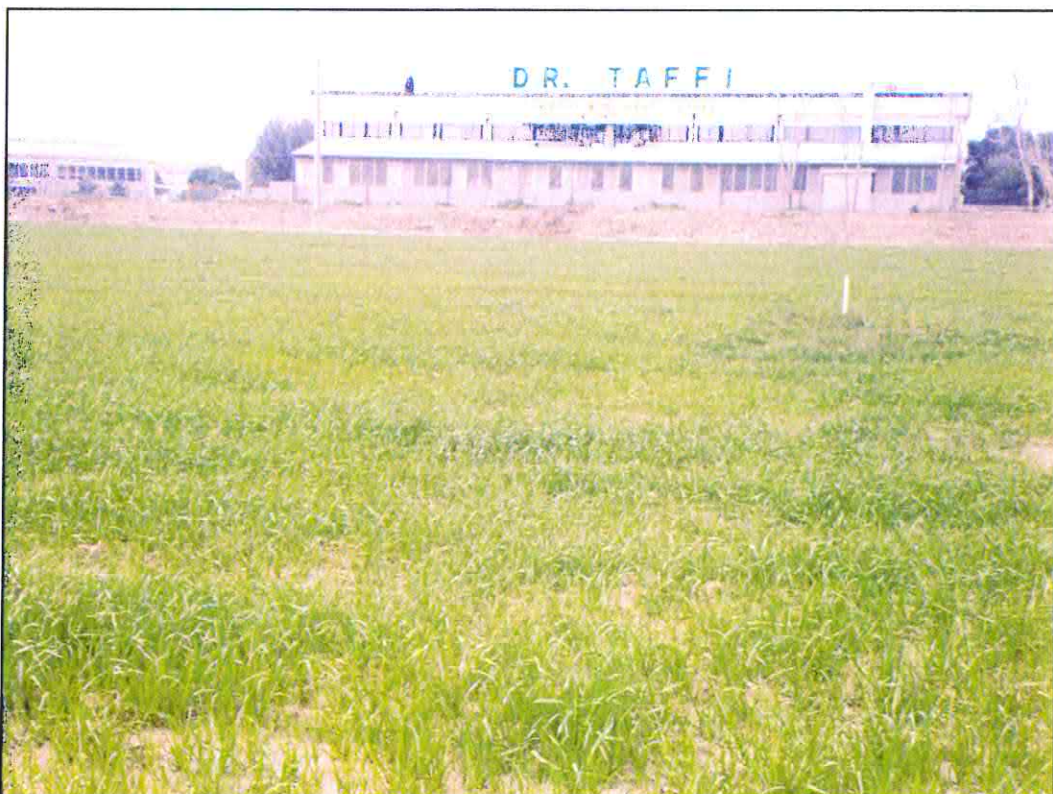
Foto sotto: l'area indagata ripresa in direzione Nord a partire dall'estremità Est. Sullo sfondo un capannone della zona artigianale posto oltre il Fosso degli Alberelli, il cui argine sinistro è bene evidente in sopraelevazione rispetto all'area pianeggiante.
