Spazio per l'ufficio
OSSERVAZIONE N.
3

Allegato 1 DOCUMENTO ESPLICATIVO

Variante quinquennale al Regolamento Urbanistico — Terzo Regolamento Urbanistico ALLEGATO A - Regesto degli edifici ; RU articoli collegati

IL PODERE SAN GIOVANNI

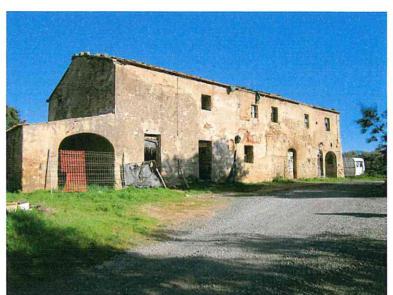
Veduta attuale del casale "Podere San Giovanni"

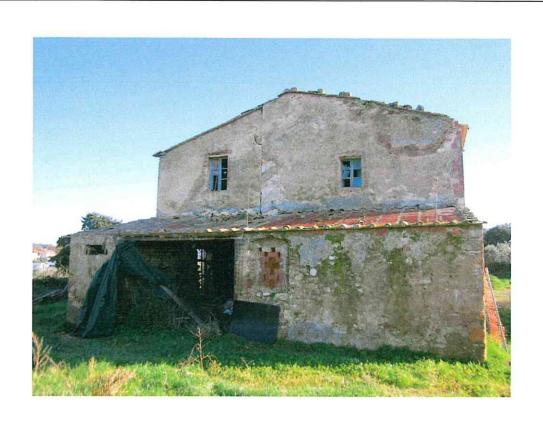
Foto 3: Prospetto ovest – prima del crollo si nota carraia addossata alla facciata ex Chiesa

- 1) Rimuovere la superfetazione (ex carraia e locale attiguo peraltro già in parte crollati a seguito ultimi eventi atmosferici) impropriamente addossata alla facciata della Chiesa.

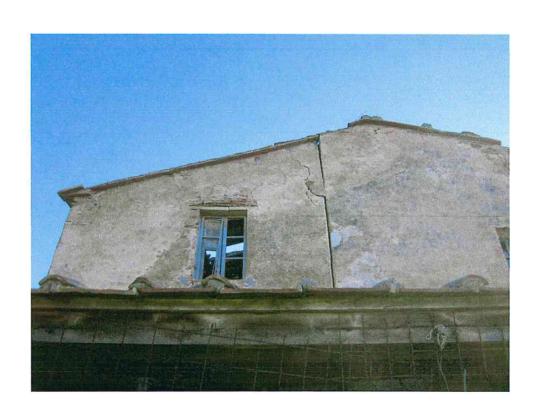
Foto 6: Distacco tra corpo aggiunto e facciata ex Chiesa – prima del crollo

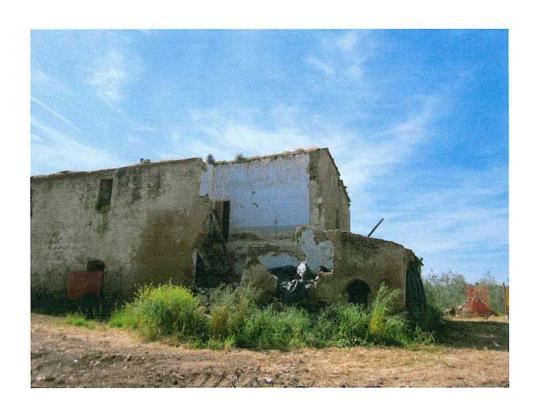
Foto 7: Corpo (superfetazione) addossato all'ex Chiesa in parte crollata

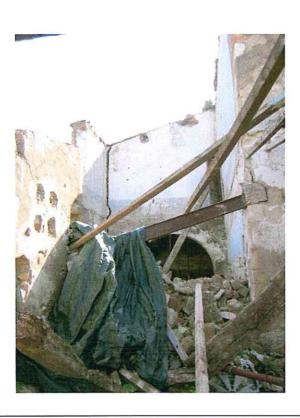
Foto 8: Carraia addossata all'ex Chiesa in parte crollata

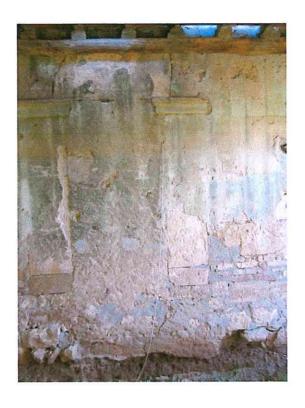
Foto 9: Portale tamponato dell'ex Chiesa

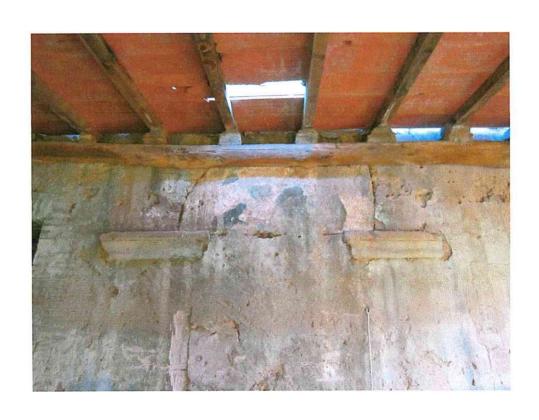
Foto 10: Portale tamponato ex Chiesa con incongruo addossamento della Carraia

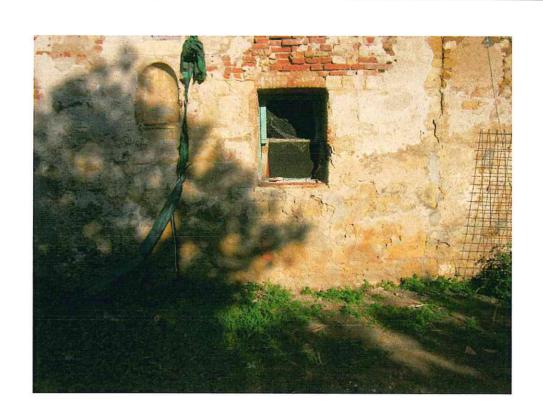
Foto 11: Lato sud - particolare bozze in pietra muratura vecchia Chiesa

Un'attenta analisi del fabbricato attuale, trasformato quindi dopo il 1820 in casa colonica, ci consente di individuare l'impianto originario dell'antica Chiesa ad unica aula con orientamento est/ovest, con portale di accesso in pietra di pregevole fattura. Sul lato sud e ovest del casale si riscontrano ancora tratti originari della muratura in pietra a bozze murati a file orizzontali, tipiche di una tipologia muraria del XIII°-XVI° secolo.
